Epave aux Briques COLLIOURE (Pyrénées-Orientales)

Rapport d'activité 2014
Expertise de la déclaration DRASSM 2012/27

Exercice 2014 - Autorisation OA 2380

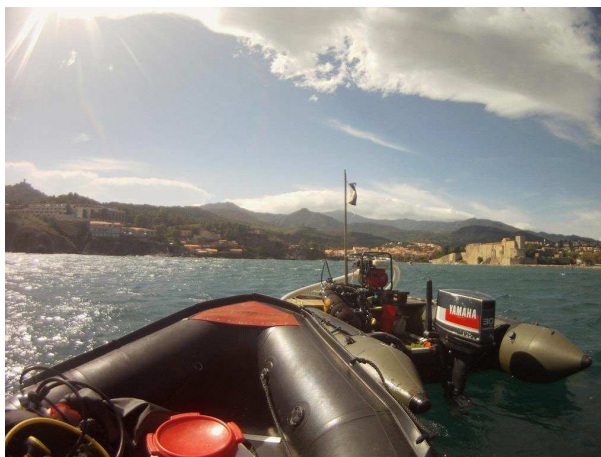
Le site se trouve au-delà des dernières bouées du chenal d'accès au port de Collioure, mais à proximité de l'axe de rentrée. Les compagnies de bateaux de pêches-promenades qui débarquent leurs passagers dans cette ville très touristique, ont été informées de la durée et la nature de nos travaux et ont répondu avec bienveillance à notre demande de vigilance au passage de la zone.

Une bouée submergée dans 3 mètres d'eau (profondeur du palier) a été installée, assurant ainsi le balisage sous-marin de la zone et un amarrage pour le bateau et le tuyau de la motopompe.

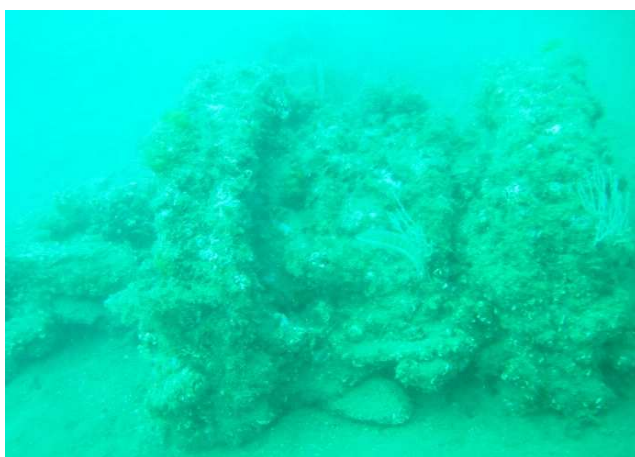
Lors de la campagne 2014 nous avons pu constater que du sable avait recouvert abondamment la zone rendant encore plus difficile la lisibilité de l'épave. L'épaisseur de cet ensablement est difficile à évaluer, mais il peut être estimé à une trentaine de centimètres au niveau du treuil.

Sur la photo de gauche ci-dessous qui a été prise par notre équipe en juillet 2013, nous pouvons voir le treuil relativement dégagé et visible jusqu'à sa base. Sur la photo de droite prise en 2014 le treuil est plus ensablé, et cette impression d'ensablement est la même pour l'ensemble du site.

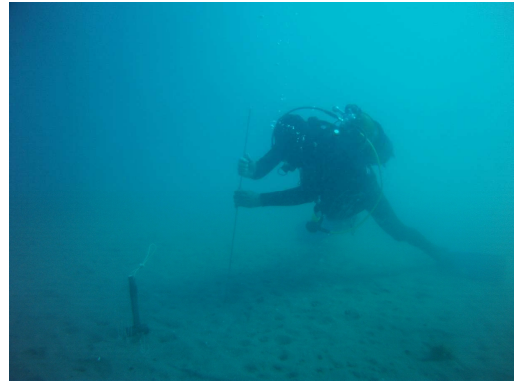
Un piquetage systématique à proximité du treuil ne révèle aucun impact au sud de ce dernier. Un sandow (câble élastique) est alors positionné sur un axe Nord /Sud sur une longueur de 15 mètres au départ du treuil situé au sud de la zone et en direction des briques rangées visibles. Les piquetages en progression latérale Est /Ouest dévoile des impacts positifs au-delà des 5 mètres des deux côtés de l'axe N/S établi.

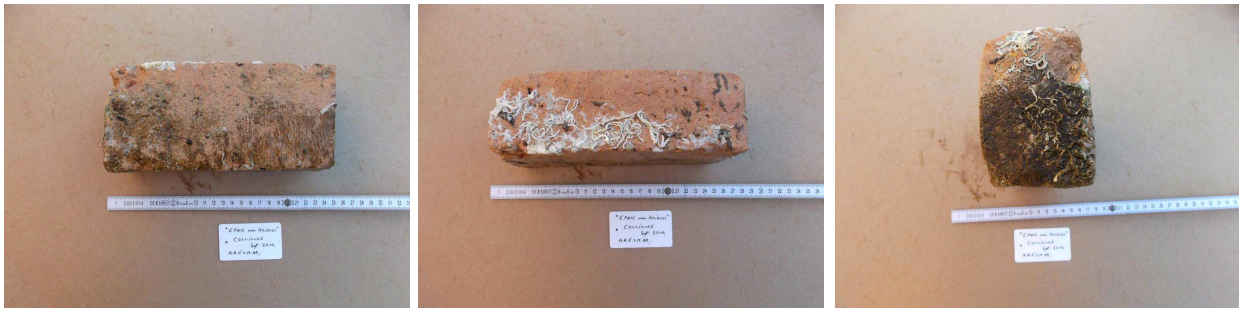
L'autre élément visible et affleurant le fond de sable, est constitué de briques en terre cuite de petites dimensions (22 x 14 x 7 cm). Une zone de briques rangées sur quatre niveaux et affleurant est visible en direction du Nord à 5 mètres du treuil (point A).

D'autres de même facture sont éparpillées autour de la zone. Les briques sont posées sur une structure en bois qui semble être une partie de la coque d'un navire.

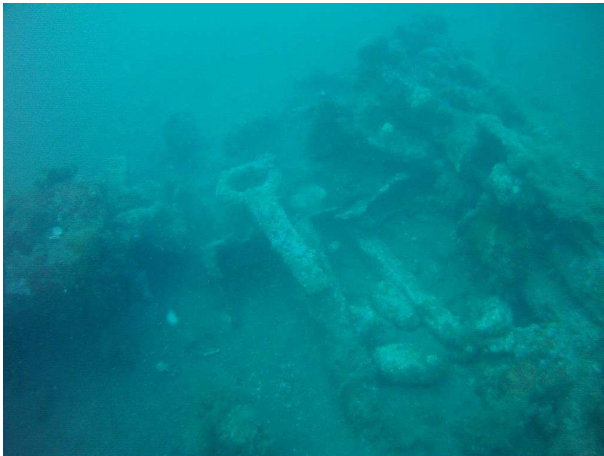
La prospection visuelle et systématique des environs (rayon de 30 mètres) a été effectuée autour de la zone et dans tous les axes. Le fond est sableux mais deux éléments sortent du sable : un amas de structures métalliques sans forme précise, disloqué et corrodé, mais aussi ce que nous appellerons un « wagonnet » (150cm de long, 40 cm de large dans sa partie la plus étroite et 60 cm de haut) de la forme d'un wagonnet retourné sans roues avec des briques dedans. Aucun de ces éléments ne peut être pour l'instant rattaché directement à l'épave.

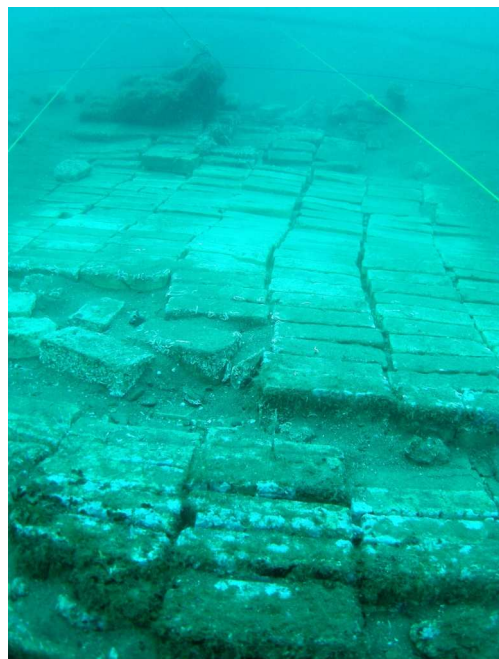
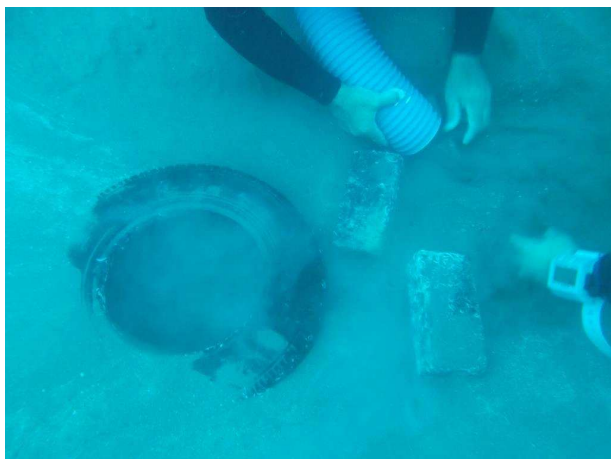
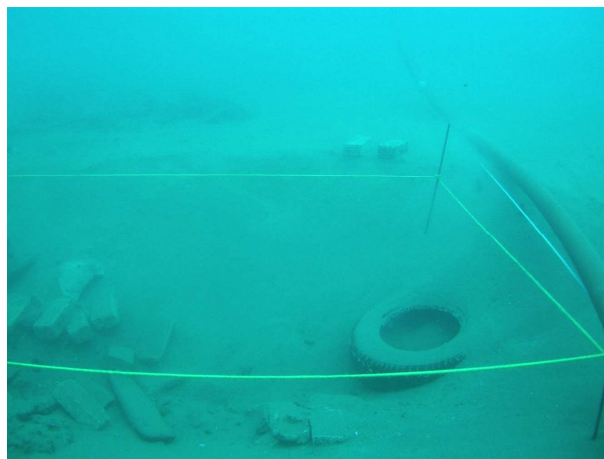
A l'endroit où la plus grande quantité de briques était visible (soit 9 mètres du point A) en direction du nord, nous avons positionné deux sandows, à 1.50 m de distance l'un de l'autre, dans la perpendiculaire Est Ouest. Ce nouvel axe a permis, après un désensablement de surface de dégager et d'apercevoir

les éléments de bois aux extrémités. Cette couverture de briques a semble-t-il protégé le bois de la dislocation mais les extrémités visibles sont totalement attaquées par les tarets. Les briques sont rangées et en place sur 6 mètres de large, nous trouvons ensuite une zone de briques déversée de part et d'autre, puis une zone remaniée avec la présence au milieu des briques d'un pneu, de sac et de gobelet en plastique, à -50 cm du fonds.

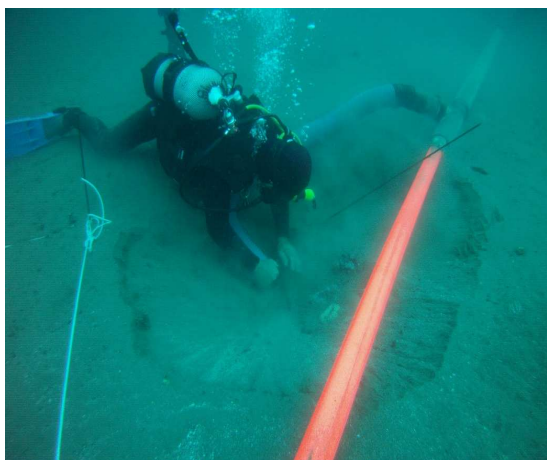
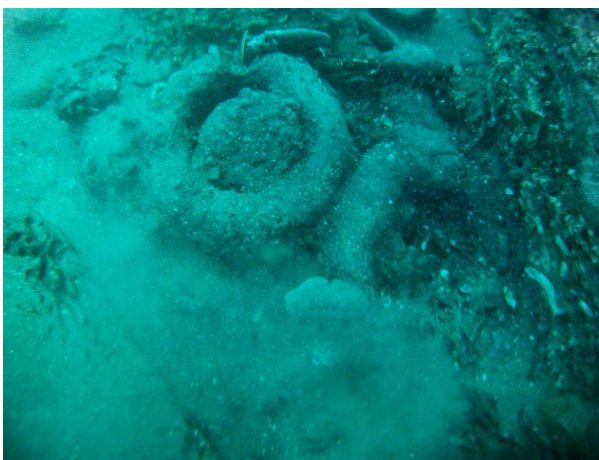
Dans la partie septentrionale, le gisement se prolonge au-delà de 25 mètres du point de départ (treuil). L'épaisseur de sable fin et meuble, atteint à cet endroit plus de cinquante centimètres, et oblige une progression en entonnoir. Ce travail très chronophage ne permet pas une bonne lecture mais laisse apparaître des grosses concrétions métalliques de plusieurs mètres de long de formes arrondies ou de type poutrelles.

Nos investigations par *Test Pits* ne pouvant être plus poussées dans ce type d'environnement, nous avons tout de même effectué un piquetage systématique au-delà des 26 mètres du treuil. Cette opération a permis de révéler que l'étendue du gisement semble très vaste avec des impacts de piquetage positifs à plus de 35 mètres du point A. La zone de déversement et d'épandage semble même s'élargir à cet endroit, mais nous n'avons pas pu encore délimiter son extrémité nord.

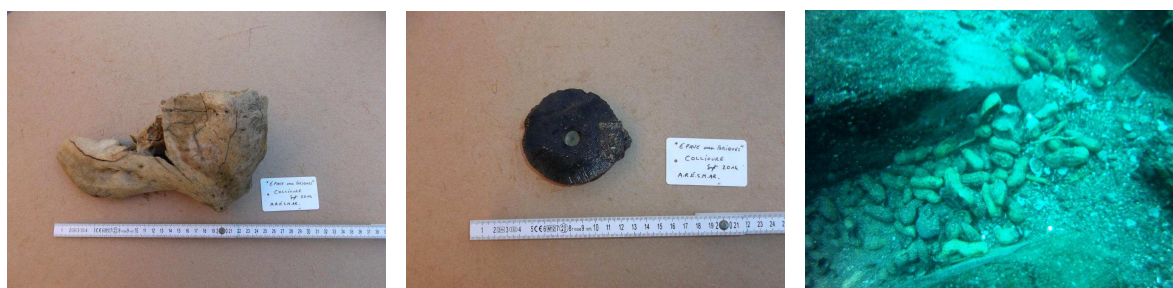
Des fragments d'os (bovidés) ont été prélevés à proximité des céramiques. Une petite réa de poulie (de 8 cm de diamètre) en bois a été prélevée dans une zone remaniée. Ce matériel, ainsi que les céramiques ont été déposés pour dessalement au dépôt de fouille de Port-Vendres.

Nous pouvons aussi noter la présence d'arachides contre les éléments de la coque.
